MINISTERIO DE AMBIENTE, VIVIENDA Y DESARROLLO TERRITORIAL

UNIDAD ADMINISTRATIVA ESPECIAL DEL SISTEMA DE PARQUES NACIONALES NATURALES

194 del 15 de diciembre de 2021

“Por la cual se levanta una medida preventiva, se impone una sanción y se adoptan otras determinaciones”

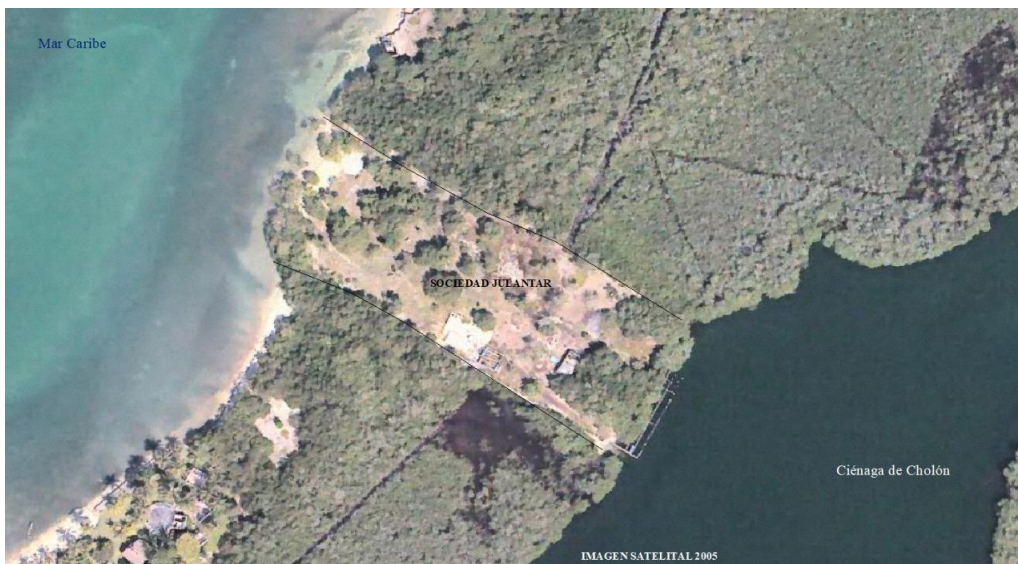
Figura N° 4. Lote en tenencia de la Sociedad JULANTAR (Imagen satelital, 2005)

Con ayuda del Sistema de información Geográfica del PNNCRSB, se verificó con la fotografía aérea IGAC, 1993 (Vuelo C2526-72) y fue comparada con la imagen satelital 2005, determinando que en el Lote en tenencia de la Sociedad JULÑANTAR, se realizó una grave intervención en el ecosistema de manglar que dominaba en el sitio, generando una pérdida de cobertura de manglar, así como de sus funciones, Bienes y Servicios Ambientales de aproximadamente del 90%, fue posible determinar que dicha afectación fue realizada entre los años 1993 y 2005 de acuerdo con la información oficial disponible (ver figuras 3 y 4).

- Se altera los escenarios paisajísticos con la colocación de rocas formando estructuras artificiales duras que alteran la dinámica de corrientes marinas y viento afectando la zona litoral.

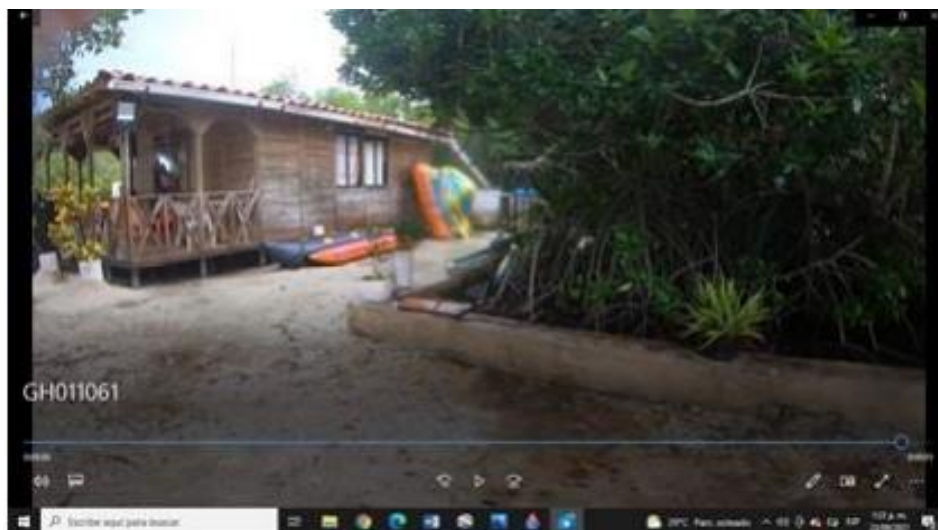
- Cabaña prefabricada en madera de pino inmunizada de un piso, con techo de teja de barro con 8.30 metros de largo por 6.20 metros de ancho aproximadamente, soportada por 63 pilotes de madera de pino inmunizada (figura 18)

Figura 18 Casa prefabricada instalada en el lugar de la presunta infracción. Fuente: Video concepto de visita técnica del 29 de septiembre de 2021.

Cubiertas en Acrílico – Plásticas, Fibro-cemento, Tejas de barro y Metálicas: El desmante de este tipo de cubiertas requiere de medidas especiales para su disposición, ya que al final del ciclo de vida de estos materiales, se produce su corrosión (en cubiertas metálicas) y su degradación, lo cual podría ocasionar impactos sobre los cuerpos de agua próximos al área intervenida. Por lo anterior se debe hacer un desmante cuidadoso, que permita su uso posterior en otros proyectos constructivos o para otras finalidades, que no impacten al área intervenida.
