**MINISTERIO DE AMBIENTE Y DESARROLLO SOSTENIBLE
PARQUES NACIONALES NATURALES DE COLOMBIA**

RESOLUCIÓN NÚMERO

(016 --- 33) 05 FEB 2020

“Por medio de la cual se autoriza las actividades de adecuación reposición o mejora parcial de un muro de línea de costa, no se autorizan las actividades de adecuación, reposición o mejora de otras estructuras y se adoptan otras determinaciones”

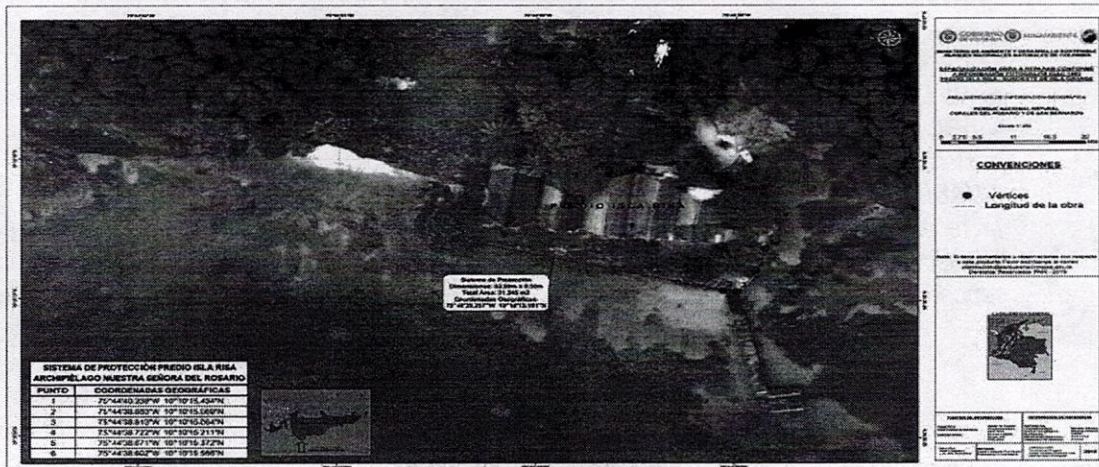
En tal sentido solo se considera **VIABLE** la obra correspondiente al sistema de protección ubicado en las Coordenadas Geográficas 75°44'39.257"W 10°10'15.191"N que corresponde al denominado **MURO LÍNEA DE COSTA A REPARAR**, el cual de acuerdo a lo establecido en el análisis multitemporal corresponde al sistema de protección **EXISTENTE EN EL AÑO 1993** (Fotografía aérea IGAC vuelo C2526-155). El muro línea de costa a reparar **NO** debe superar los 62.69 metros de longitud x 0.50 metros de ancho y ocupar un área total 31.345 metros cuadrados.

Tal como se indicó en el párrafo anterior la única obra **VIABLE** es la correspondiente al **MURO LINEA DE COSTA A REPARAR** incluido en las coordenadas geográficas relacionadas en el siguiente cuadro y que se ilustran en la figura 7. Al momento de la reparación, las obras se realizarán en el mismo lugar donde se encuentra actualmente la infraestructura, conservando las mismas dimensiones de la existente. **NO SE PUEDE EXCEDER LOS 62.69 METROS DE LONGITUD** y los **0,50 METROS DE ANCHO**, registrados en las imágenes del análisis multitemporal y durante la visita de inspección ocular.

Que por otra parte, en el concepto técnico radicado con el No. 20196660012086 del 07-11-2019, se observa que la verificación de los puntos y coordenadas para considerar viables la actividad autorizada se realizó a través de la siguiente fotografía.

Solo se autoriza la utilización de los siguientes materiales: Piedra de cantera, cemento y arena. **NO SE AUTORIZA LA UTILIZACION DE HEXAPODOS.**

Bajo ninguna circunstancia este concepto avala u autoriza la realización de obras nuevas o estructuras diferentes a la denominada **LINEA DE COSTA A REPARAR EXISTENTE EN EL AÑO 1993 CON UNA LONGITUD DE 62,69 METROS Y UN ANCHO DE 0,50 METROS.** Igualmente no se debe incrementar el área de la infraestructura existente.
