PARQUES NACIONALES NATURALES DE COLOMBIA

AUTO NÚMERO 330 del 24 de marzo de 2022.

“Por el cual se abre una indagación preliminar contra INDETERMINADOS, se mantiene medida preventiva y se adoptan otras determinaciones”

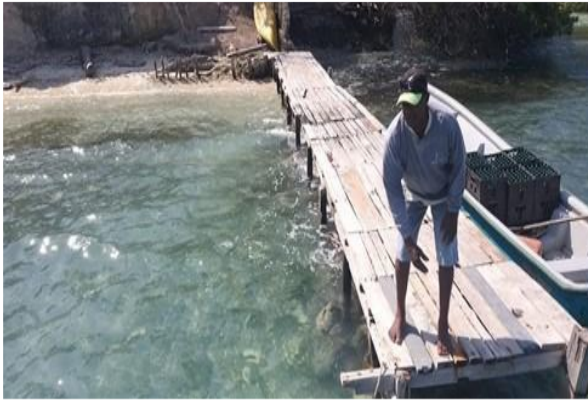
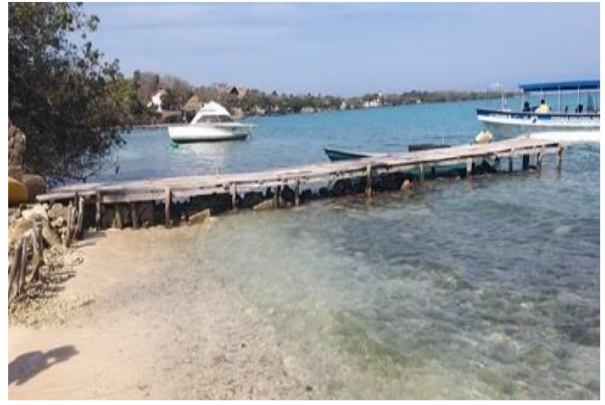
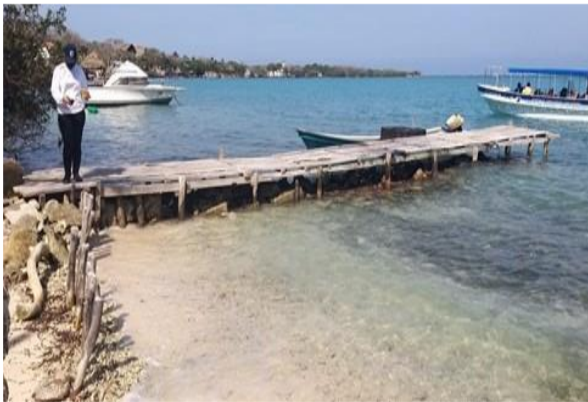
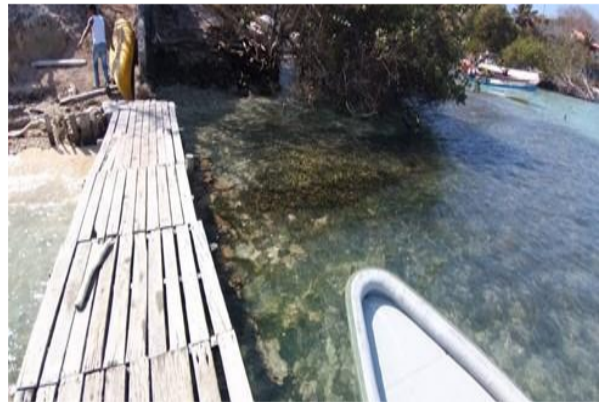
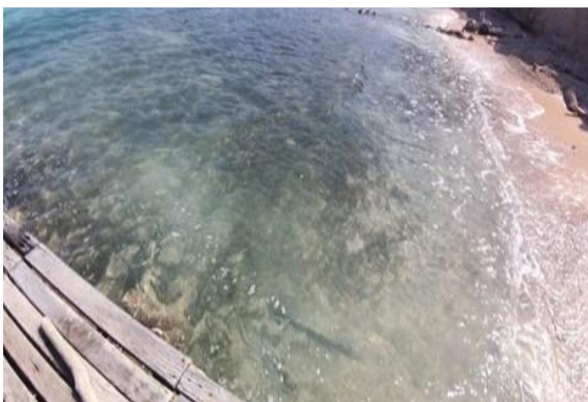
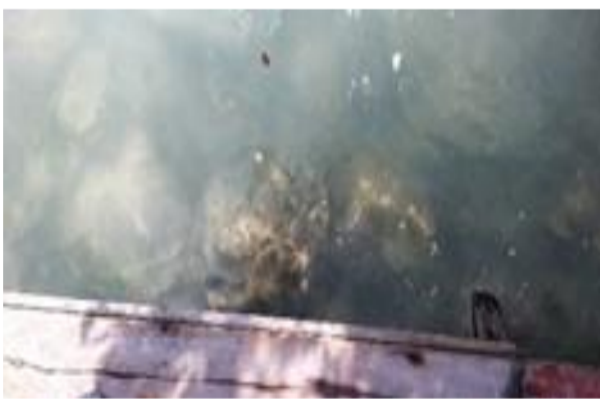
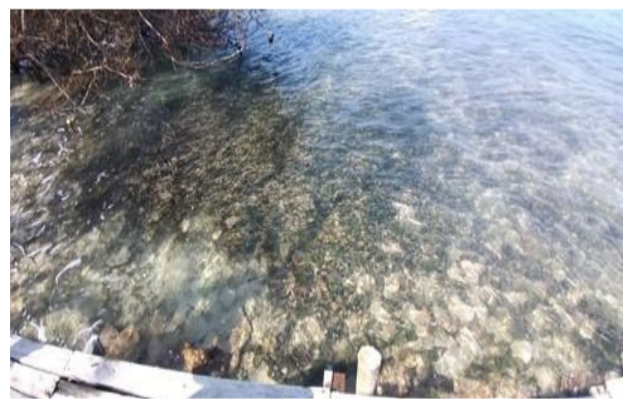
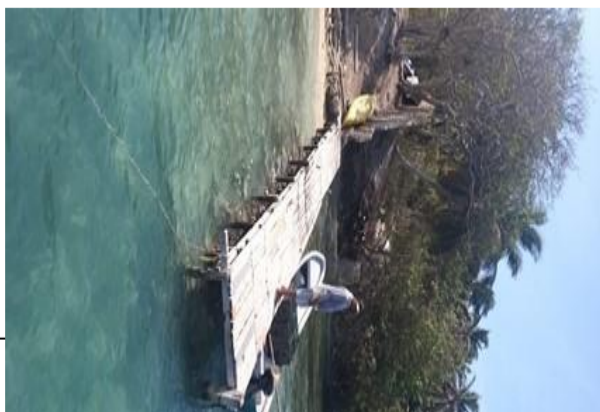
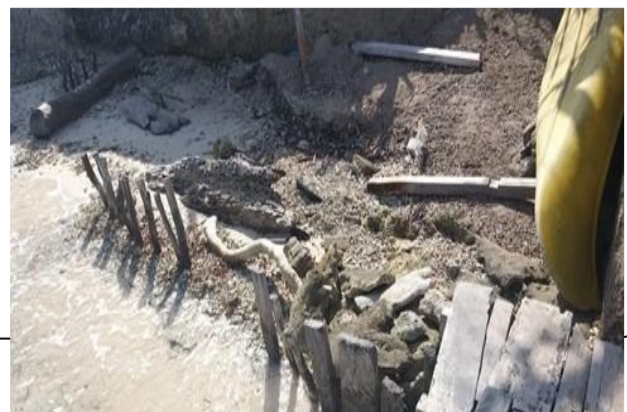
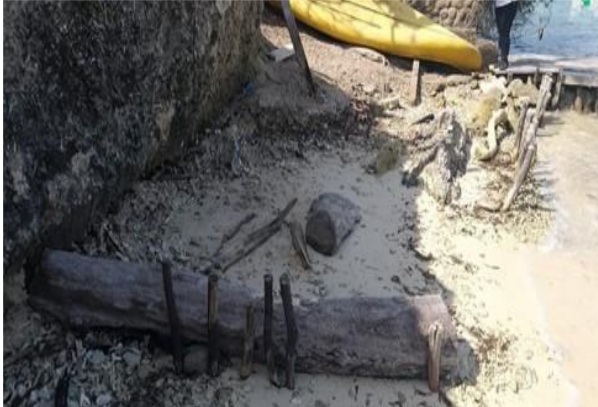
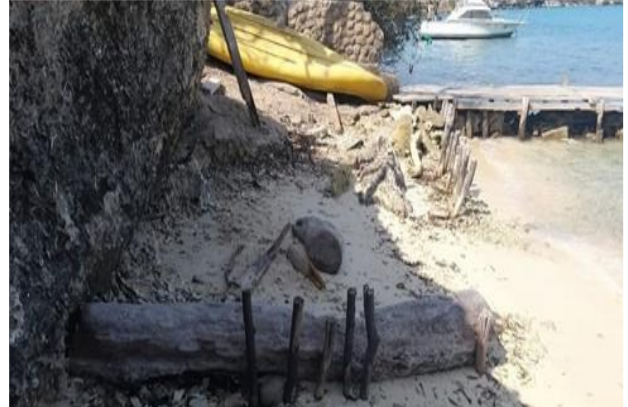
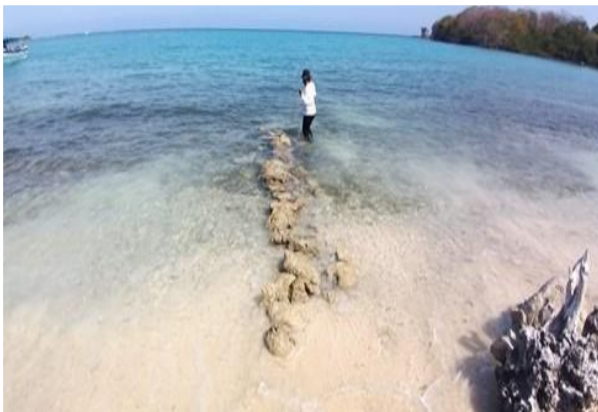
Se destaca el siguiente registro fotográfico:

“...El día 29 de Junio del año 2020 siendo las 5:51 P.M horas. En recorrido de control y vigilancia se observa la construcción de un espolón en las coordenadas 10, 180823 latitud; -75,73765181 longitud localizado al norte de Isla Grande. El espolón está construido con pedazos de fósiles de corales en un área cuadrada de 2.8 m 2 sus dimensiones son 7 mts de largo por 40 cms de ancho.

En el mismo sitio se observa la construcción de un muelle y un relleno; en el cual el muelle tiene un área aproximada de 22.56 M 2, sus dimensiones son 1.60 mts de ancho y de largo 14.10 mts ubicado en las coordenadas 10,18081559 latitud;- 75,7378151 longitud.

el relleno se encuentra ubicado en las coordenadas 10,18081768 latitud; -75,73776163 construido con material de origen coralino (caracolejo) y enmarcado de forma asimétrica y de forma irregular con estacas de troncos de madera, en un área de 20.24 m2; sus dimensiones en sus lados son 2,3mts x 7,4 x 3,40 x 6,9 mts

Todas estas obras se observan que son nuevas pero en apariencia aun sin terminar...”

Durante la visita de inspección ocular realizada, se encontró en la zona tres (3) actividades que no cumplen con lo establecido por la Autoridad Ambiental competente y a continuación se describen:
Construcción de un embarcadero artesanal: Se trata de una estructura artesanal nueva de acceso al camino ancestral con las siguientes dimensiones 13,81 mts de longitud x 1,60 metros de ancho aproximadamente, la cubierta es de madera compuestas por tablas dispuestas de forma longitudinal, soportado por listones y 16 pilotes de 3 - 4" aproximadamente de madera hincados sobre el fondo marino, el cual está compuesto en zonas adyacentes por la presencia de Pastos Marinos y arena. Dicha estructura ocupa un área aproximada de 19.61 mts². Se encuentra ubicado entre las coordenadas 10,18081559 Lat y -75,7378151 Lon. Los ecosistemas afectados son pastos marinos, fondo arenoso, zona litoral y escenarios paisajísticos y naturales, etc (Ver registro fotográfico).

Construcción obra de protección costera tipo espolón debajo del embarcadero: fue reportada por el personal del PNNCRSB, al momento de detectar las infracciones y consta de piedras dispuestas debajo del embarcadero anteriormente descrito con similares dimensiones y características dispuestas perpendiculares a la línea de costa sobre la zona litoral y escenarios paisajísticos y naturales. Los ecosistemas afectados son pastos marinos, fondo arenoso, zona litoral, etc (Ver registro fotográfico).

Construcción de un relleno artesanal en forma trapezoidal: Adyacente al embarcadero presenta un área de 27,4398 Mts². En coordenadas 10,18081768 Lat, -75,73776163 Long. Los ecosistemas afectados son pastos marinos, fondo arenoso, zona litoral y escenarios paisajísticos y naturales, etc (Ver registro fotográfico).

Construcción de espolón artesanal: También se detectó en jurisdicción del PNNCRSB, la construcción de un espolón artesanal con piedras de origen coralina de 7,6 mts de largo x 0,30 mts de ancho. En coordenadas 10,180823 Lat, -75,73765181 Long. Los ecosistemas afectados son pastos marinos, fondo arenoso, zona litoral y escenarios paisajísticos y naturales, etc (Ver registro fotográfico).
